TRAFIKVERKET

Kulturhistoriskt värdefulla broar i Region Nord

Kulturbyggnadsbyrån
Sven Olof Ahlberg
2012

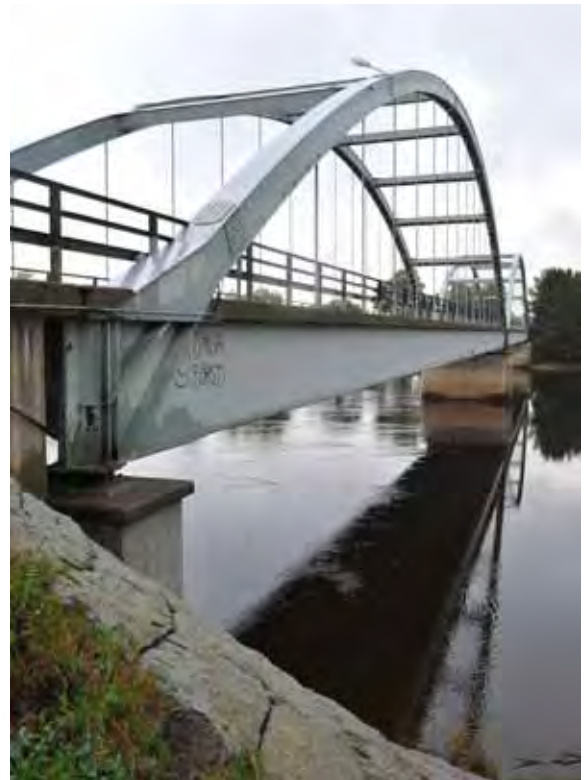
Under 1950-talet blev bågbroarna allt bredare och konstruktionerna levererades i sektioner till brobyggarna. Sektionernas balkar svetsades på verkstäderna för att sammanfogas med nit- eller skruvförband vid montaget i fält. Fram till slutet av andra världskriget nitades däremot nästan alla stålkonstruktioner. Brånsbron har kvar de ursprungliga räckena med grönmålade L-profiler och ljusgrå navföljare av U-balkstyp. De ljusgrå navföljarna har i stort sett samma kulör som bågarna och är ett tidstypiskt kännetecken.

Motstående sida nederst: Bankarna som leder fram till bron är ganska höga och avslutas med välgjorda koner av huggen och ordnad sten. Mellanstöd och landfästen är stramt modernistiska i sina former och avslutas med diskreta skugglistor. Vid upplagen finns svetsade förstyrningsflänsar som hjälper till att föra ned lasterna till respektive lager.

Bron är konstruerad som en så kallad langerbalkbro – bågavstyvad balkbro – där huvudbalkarna är sammanfogade med bågarna till en bärande enhet. Brospannen vilar på betongstöd med strikt tidstypiskt modernistisk form. I huvudsak är konstruktionerna svetsade men bågarnas sektioner är sammanfogade med nitförband – ett teknikskifte där den äldre nitningstekniken i stort har ersatts av svetsning.

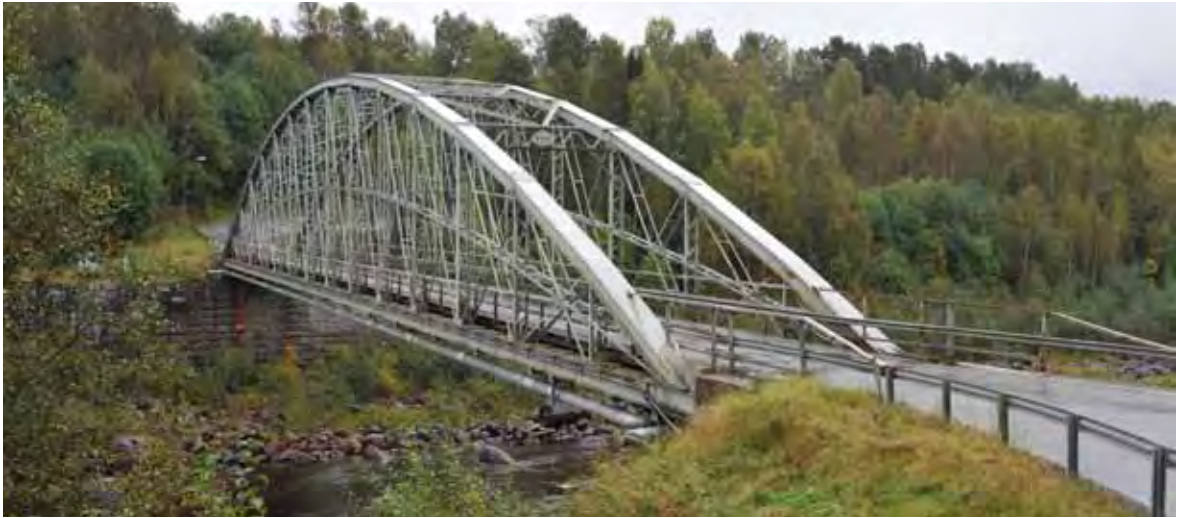
Vägarna fram till den imponerande fackverksbron vid Sörfors går i skarpa kurvor ned mot broläget – en närmast idealisk placering om man vill kunna se både bron och hindret innan överfart.

Vid Sörfors finns en av landets längsta fackverksbroar där balkarna utformats med parabelformade överflänsar. Bron uppfördes av AB Götaverken år 1911 och är ett utmärkt exempel på storskalig stålbyggnadsteknik från förra seklets början.

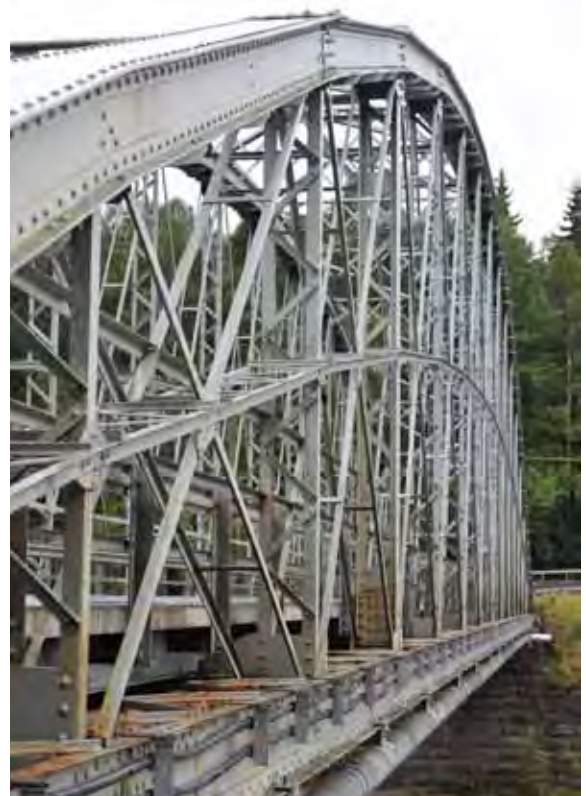
Fackverkskonstruktioner är aldrig enkla att underhålla på grund av alla spalter och skrymslen som lätt blir angripna av korrosion. Sörforsbron är inget undantag och de rostfärgade underflänsarna vittnar om ett långt framskridet underhållsbehov.

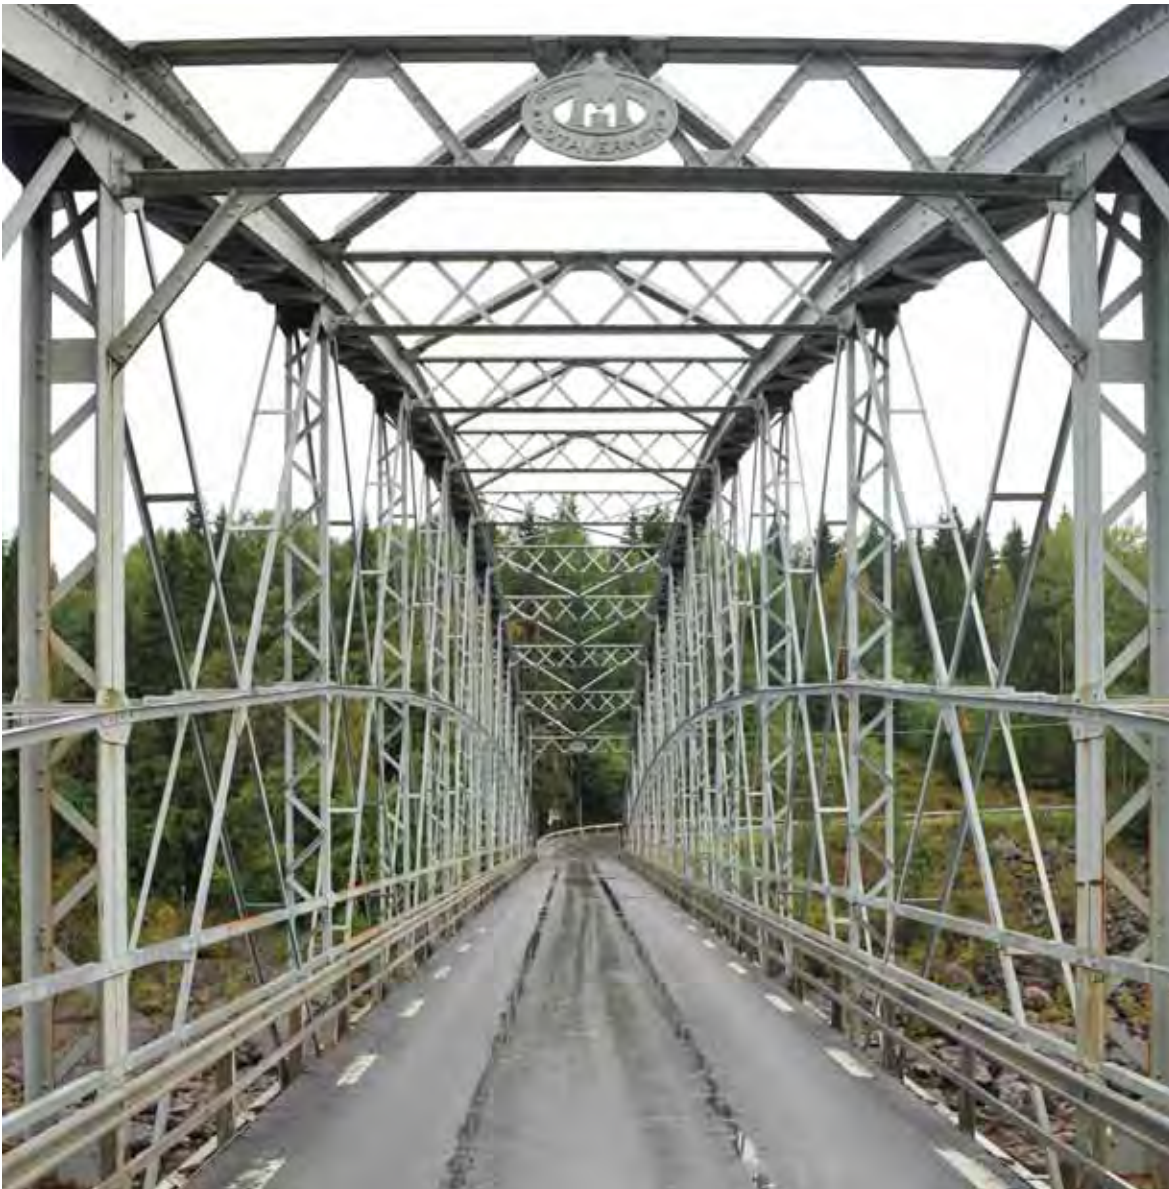
Ett högrest och intrikat fackverk som kröns av den karaktäristiska tillverkningsskylten från AB Götaverken i Göteborg – en av landets stora och betydande brotillverkare.

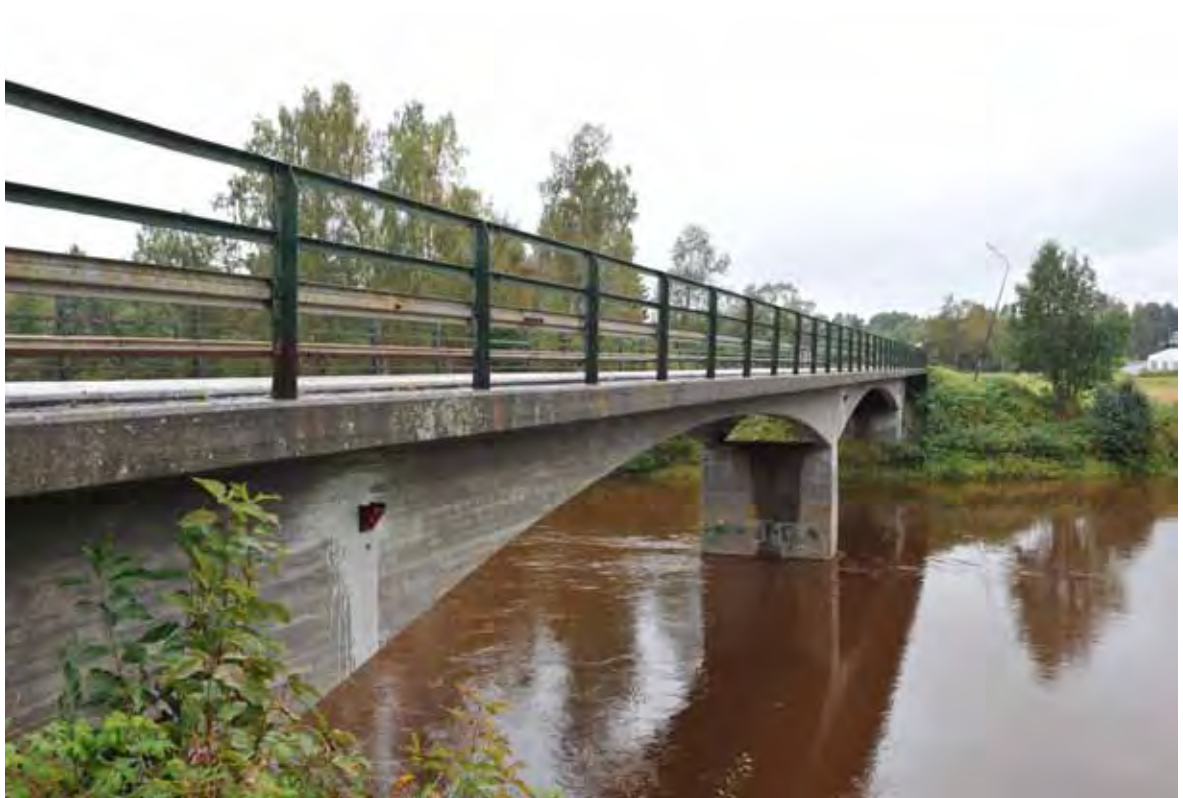
Två elegant votade balkspann med tidstypiskt materialoptimerat bärverk.

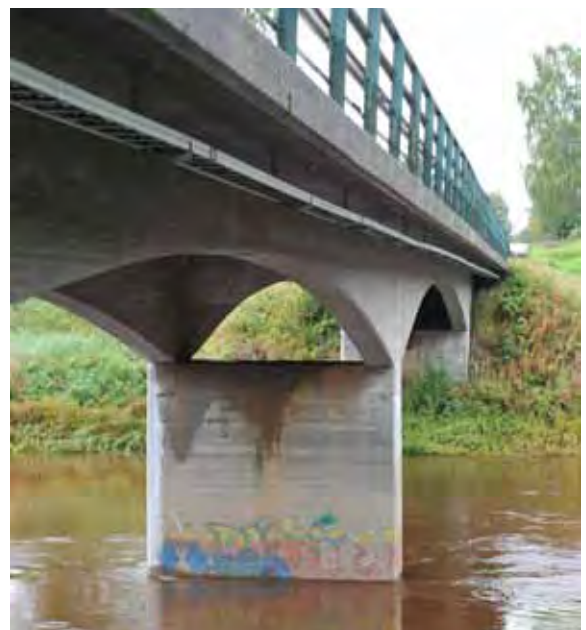
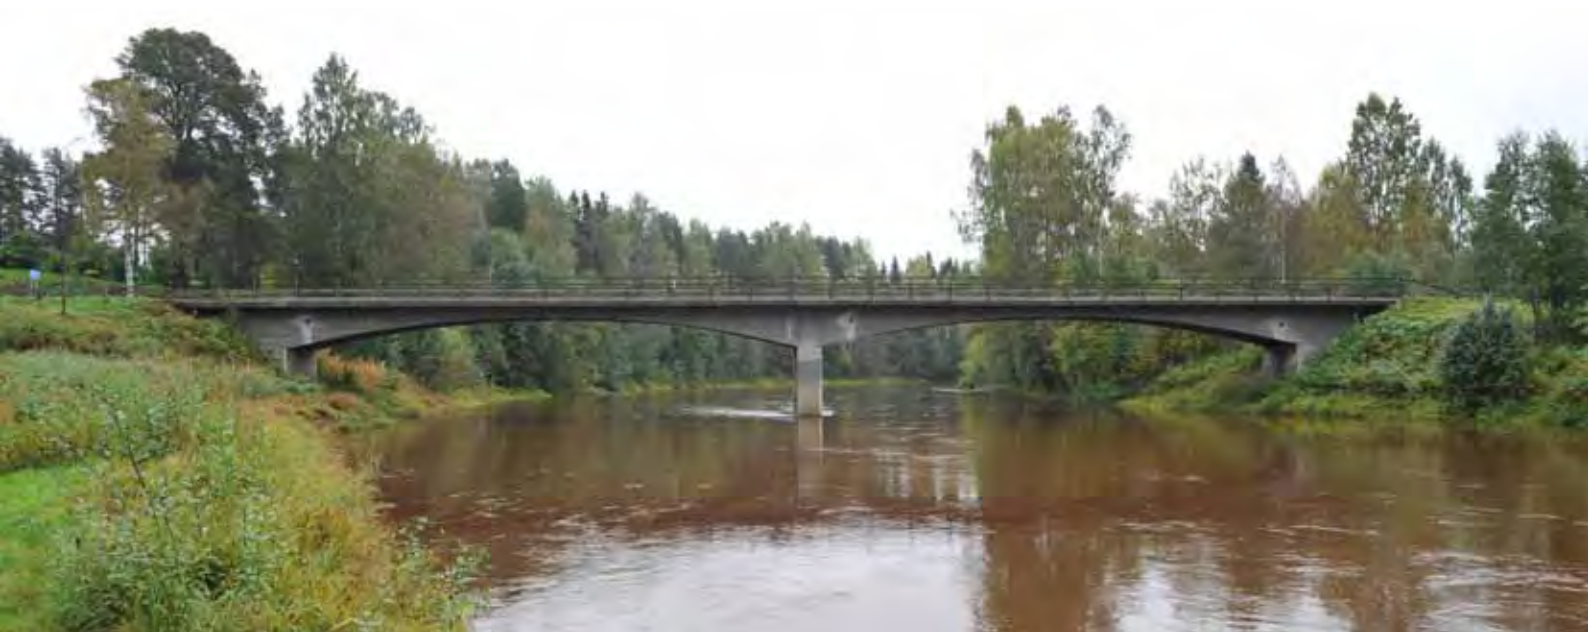
Eftersom älvbrinkarna är låga och riskerar att översvämmas vid högvattenföring, leder korta fyllnadsbankar fram till bron från båda håll. Nyligen genomförd provtagning i huvudbalkarna har efterlämnat stora ljusa och misspyrdande fläckar med cementslam.

Motstående sida nederst: På östra sidan av bärverket finns en kabelstege monterad på konsoler. Installationen är förståelig men bidrar inte till att förstärka bron i grunden behagliga former.

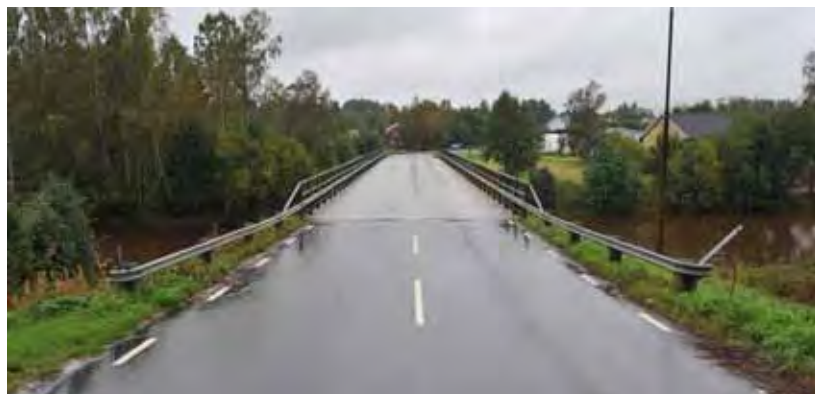
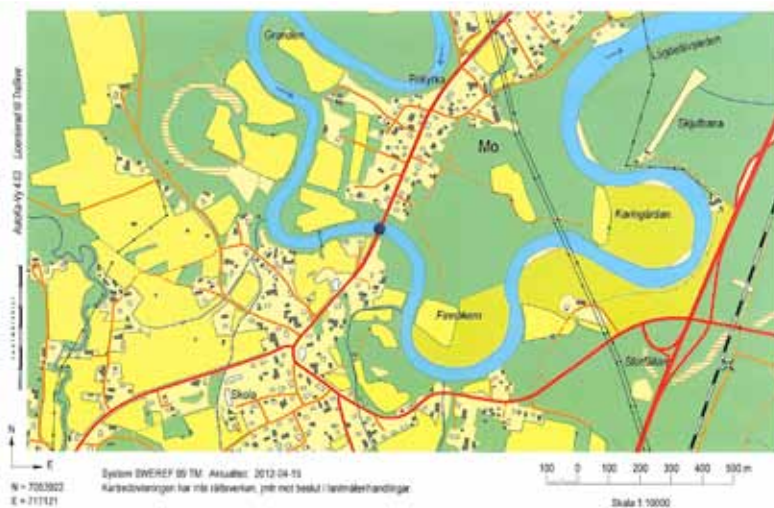
Höger: Trafikanterna närmar sig bron via raka vägar som dessvärre inte möjliggör att man kan se bärverket innan överfart. Räckena av grönmålade L-profiler är ursprungliga så när som på navföljaren av kohlswatyp. Räckena och betongstolparna på bankarna är viktiga för bronns identitet och kulturhistoriska värde.

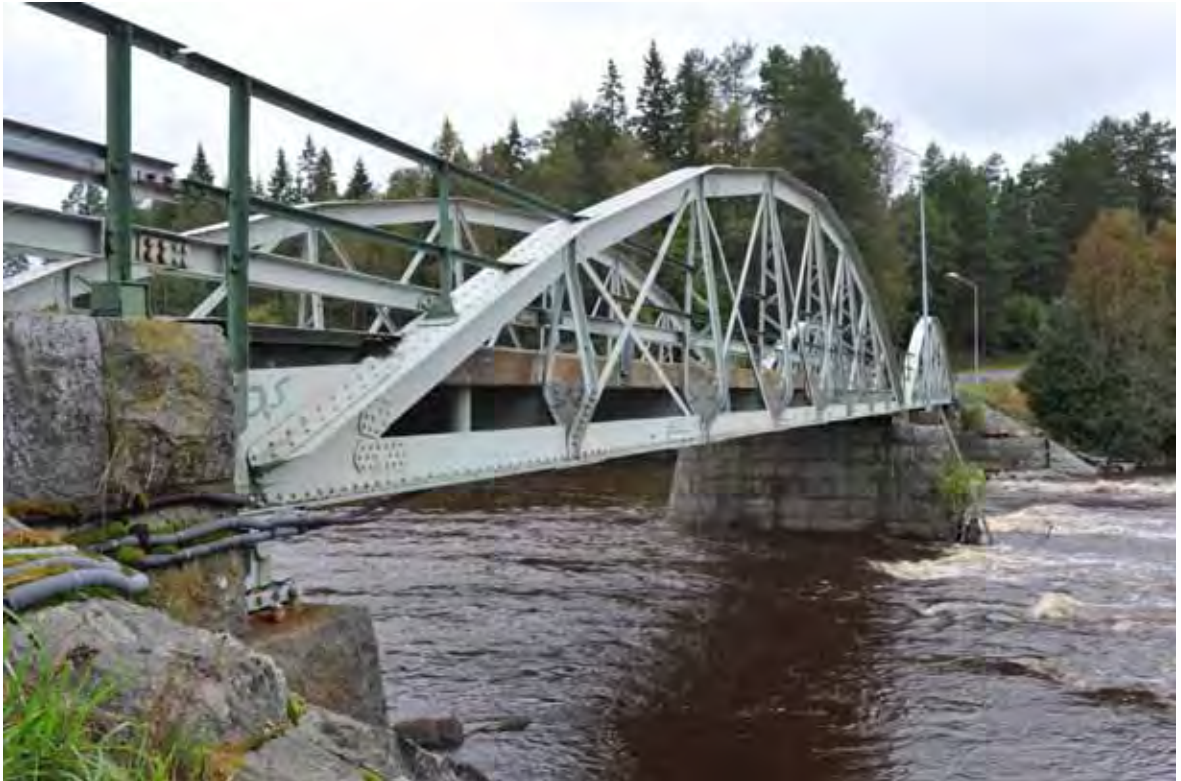
Bortsett från vissa mindre justeringar av räcketkonstruktionerna och den senare tillkomna brobanepattan av betong är bron över Öre älv i ursprungligt utförande. Välgjorda granitstöd och -landfästen vittnar om den omsorg som lades ned på bron då den byggdes.

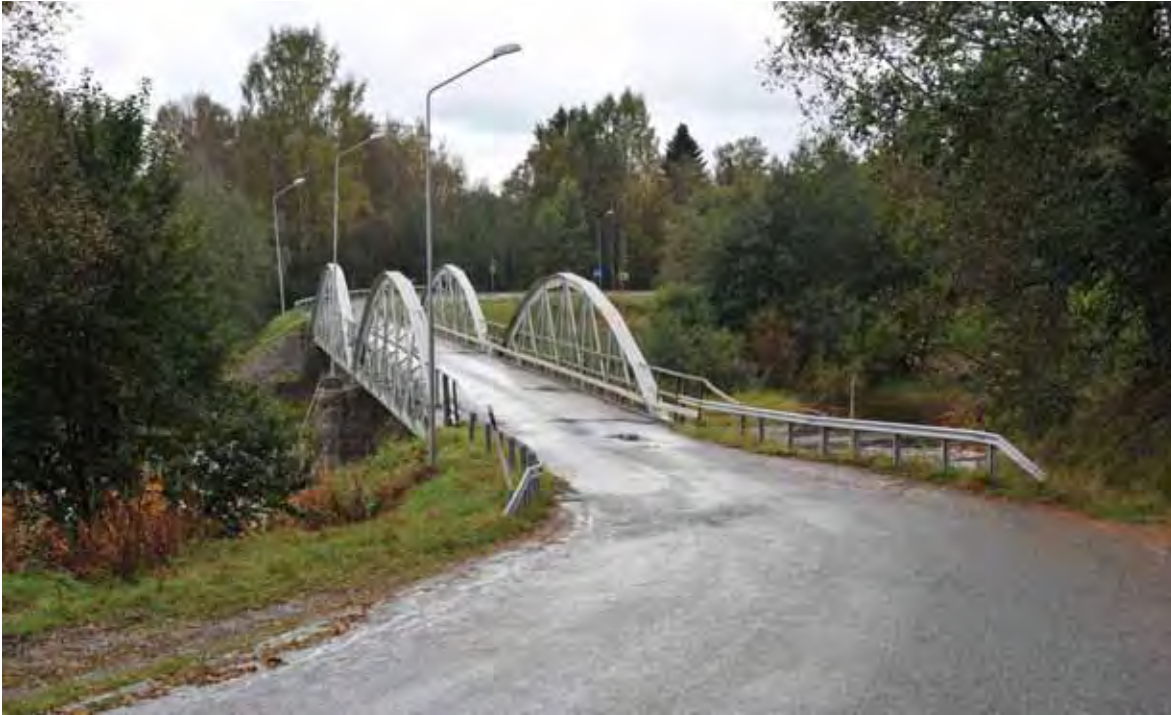
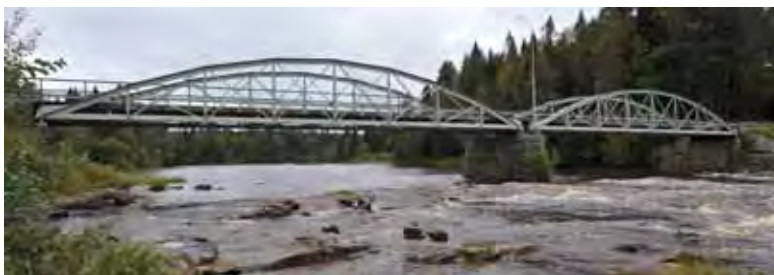
Överst: Trafikanterna ges utmärkta förutsättningar att se såväl bron som hindret innan överfart tack vare kurvorna från båda håll. Ytterligare rensning av vegetation skulle dessutom frigöra bron från omgivningarna.

Ovan: Huvudbalkarnas stående parabelfackverk har flacka överflänsar och X-stag i varje fack – en symmetrisk och tilltalande form.

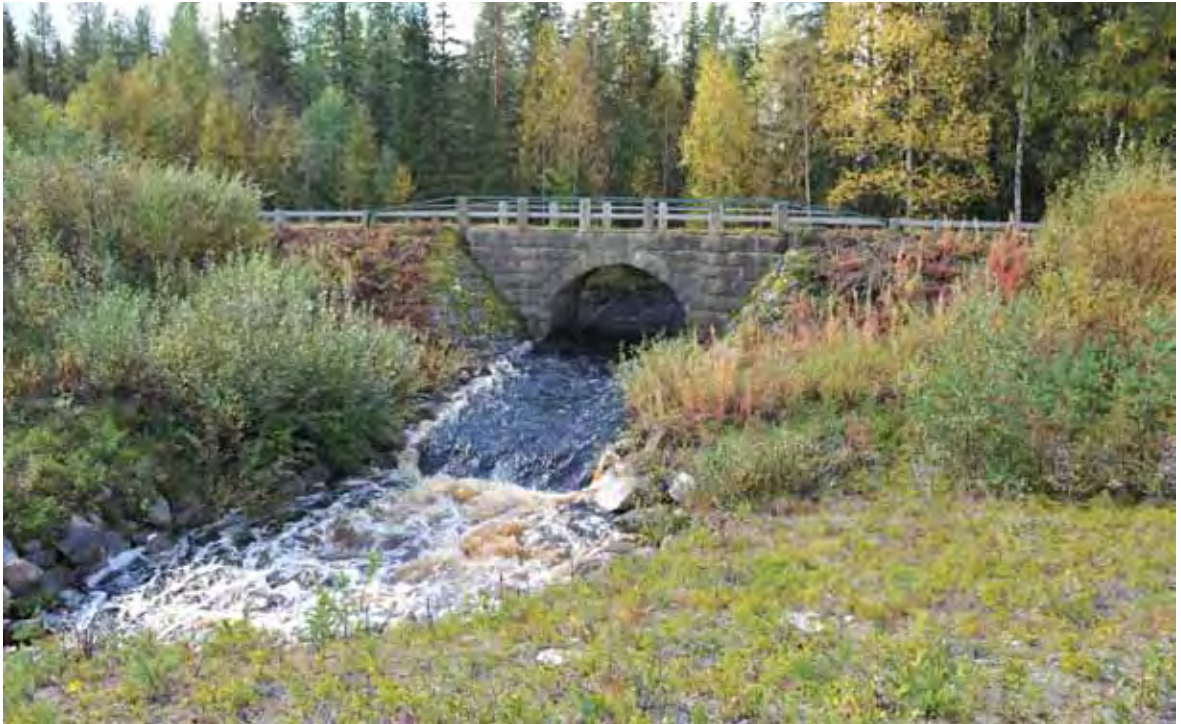
Vackert belägen stenvälvbro med liten fors nedströms bron. Korta fyllnadsbankar avslutas med välgjorda stenkoner som ansluter väl till bronns form och material.

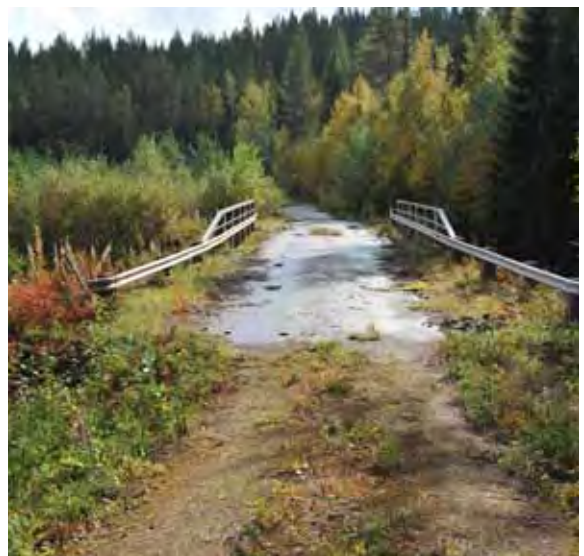
Bron ligger på en indragen vägsträcka som idag fungerar som inofficiell rastplats och skogsbilväg. Ett visst underhåll är önskvärt om inte vegetationen helt ska ta över konstruktionen.

Bron ligger numera på en indragen vägsträcka och är välexponerad för trafikanter på den närbelägna väg 353. Trots det utbytta räckets har bron särskilda kvaliteter främst genom de välgjorda stenarbetena, vilka minner om en viktig fas i det svenska brobyggandets historia. För att vara en stenvälvbro är konstruktionen inte anmärkningsvärt gammal – snarare tillhör bron den sista generationen broar av denna typ – och är väl värd att föra vidare in i framtiden som en representant för det stora antal stenvälvbroar som uppfördes under tidigt 1900-tal.

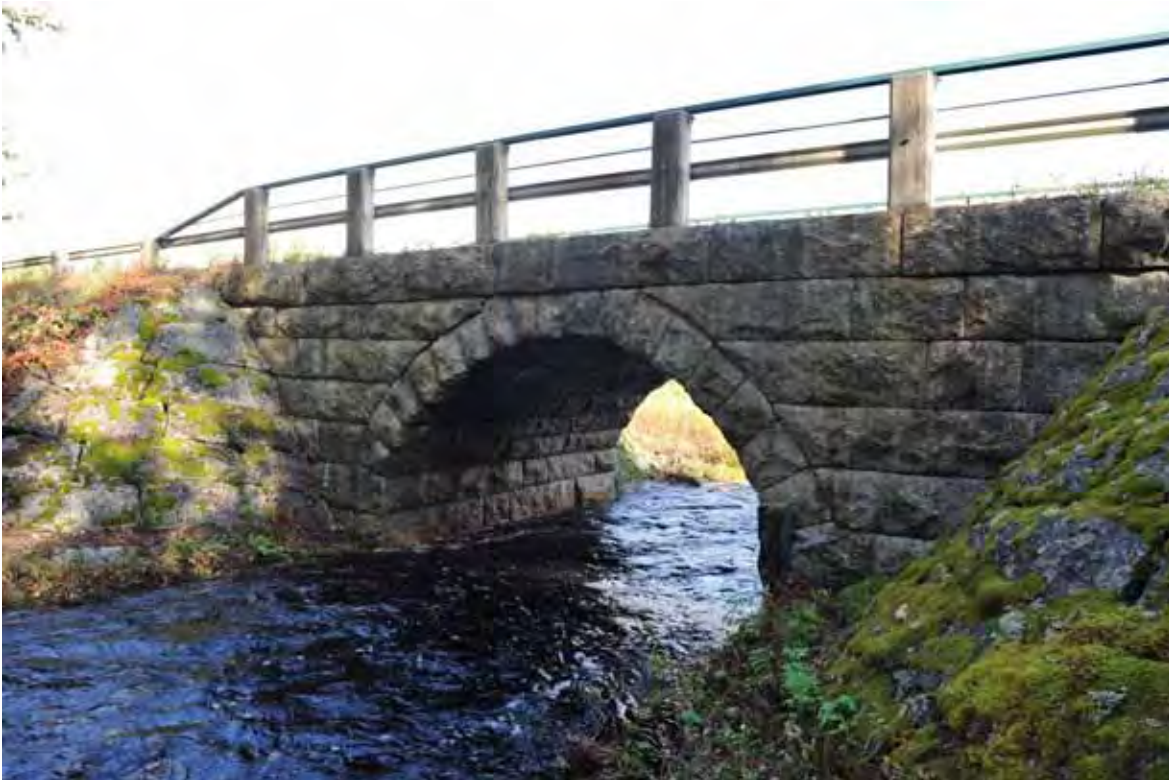
Stenarbetet i bron är välgjort med kvaderhuggen sten i jämna skift och ett tydligt markerat valv. Betongstolparna och räcket har tillkommit senare och ersatte sannolikt ett betydligt enklare smidesräcke.

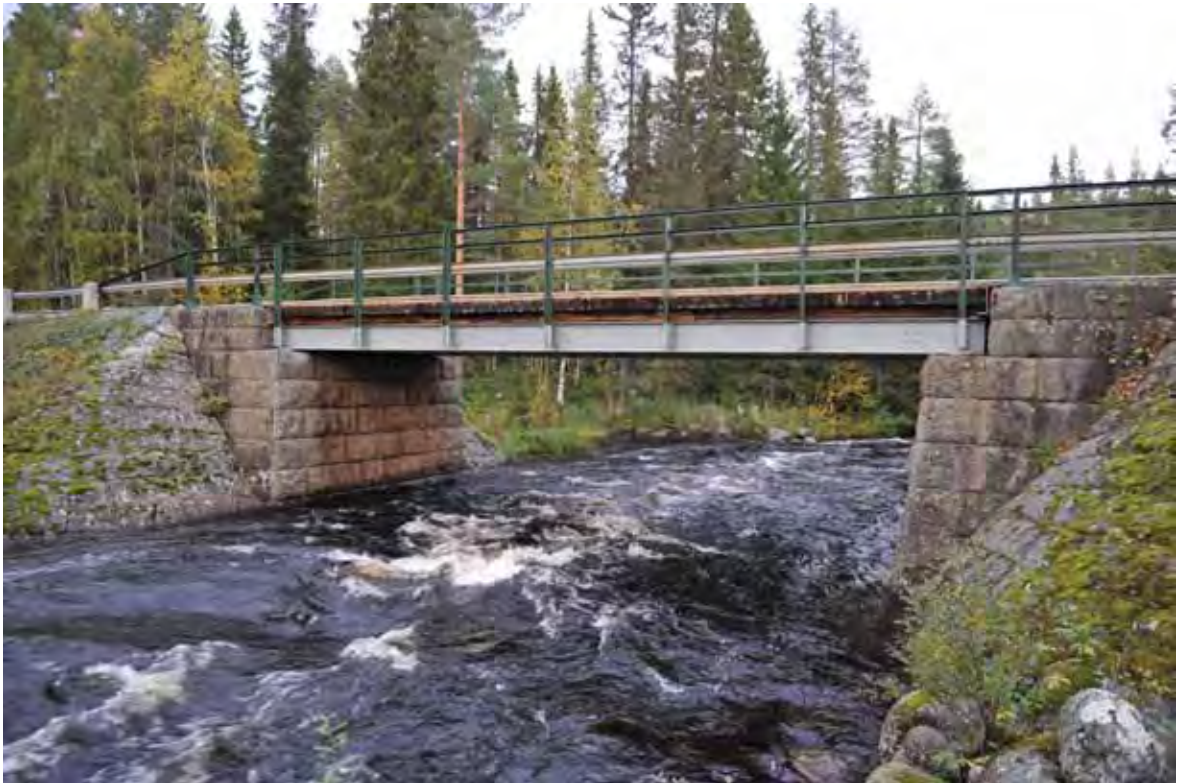
Den lilla stål balkbron över Torvsjön är i mycket gott skick efter en nyligen genomförd varsam renovering. Skarpskurna granitlandfästen med stenar i jämna skift, bärverk i ljust grå kulör och det grönmålade räcket fullbordar bilden av en tämligen orörd bro – en allt mer sällsynt upplevelse längs det svenska vägnätet. Upplevelsen förminskades inte av mötet med ett stort lodjur som väntade på inventeraren vid ena landfästet.

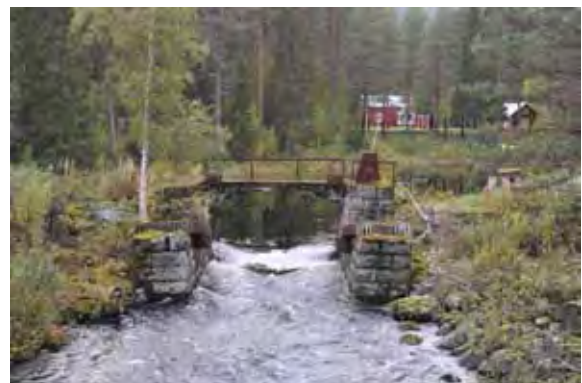
Bron är betydligt smalare än anslutande vägar, vilket skapar en midja längs vägen. Det nyligen renoverade räcket lyser med sin gröna kulör och vittnar om att man passerar en brokonstruktion med åtskilliga år på nacken. Endast den galvaniserade navföljaren och betongstolparna skiljer sig från det utseende som bron hade då den var nyuppförd.
